COMUNE DI VARZO

VARIANTE SEMPLIFICATA AL PIANO REGOLATORE GENERALE COMUNALE

SINTESI DELLE INDAGINI RELATIVE ALLA DGPV DEL PIZZO DEL DOSSO

B541-13

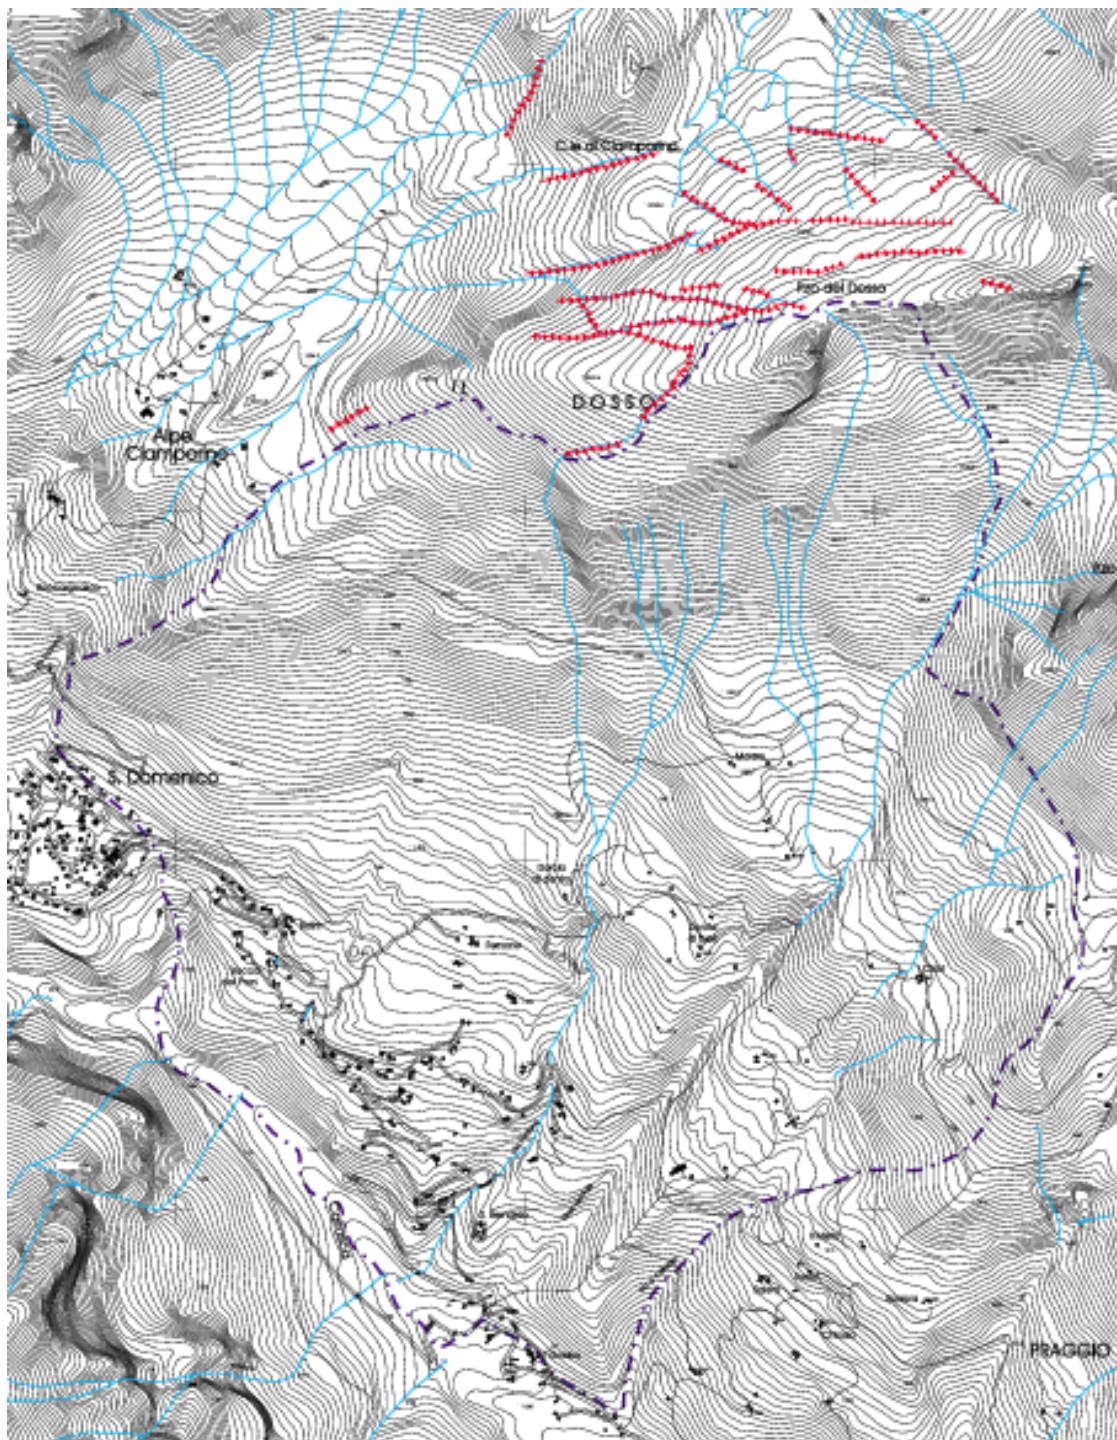
Di seguito, viene riportato un estratto cartografico (in scala 1: 20.000), in cui viene evidenziata l'area interessata dalla deformazione gravitativa profonda (come riportata dalla Carta Geomorfologica del PRGC vigente), sia le trincee e fratture di distensione, che caratterizzano il versante a Nord del Dosso.

PERIMETRO DELLA DEFORMAZIONE GRAVITATIVA PROFONDA DEL DOSSO, IN SCALA 1: 20.000

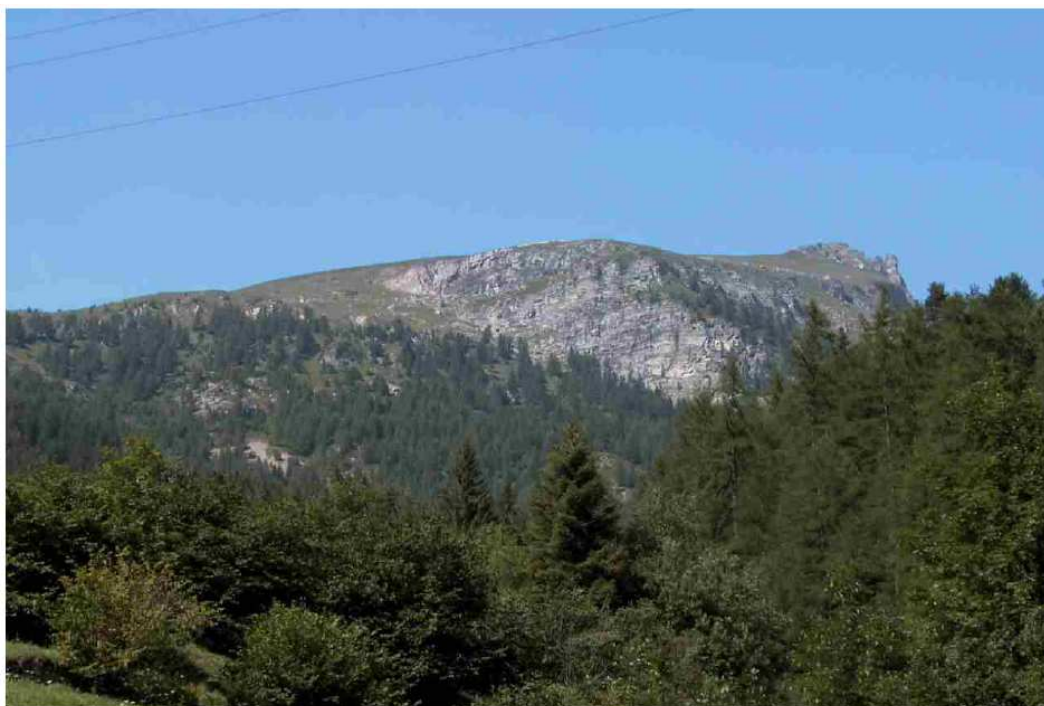
Foto n.1: panoramica del P._{zo} del Dosso da Bolim - Bocca dei Proni; nella foto si osserva in particolare la parete in roccia che delimita verso SW il blocco individuato dal Dott. Geol. Troisi come “zolla disarticolata”: Lungo il piede della parete è presente l'accumulo di una paleofrana di crollo in massa, in gran parte boscato.

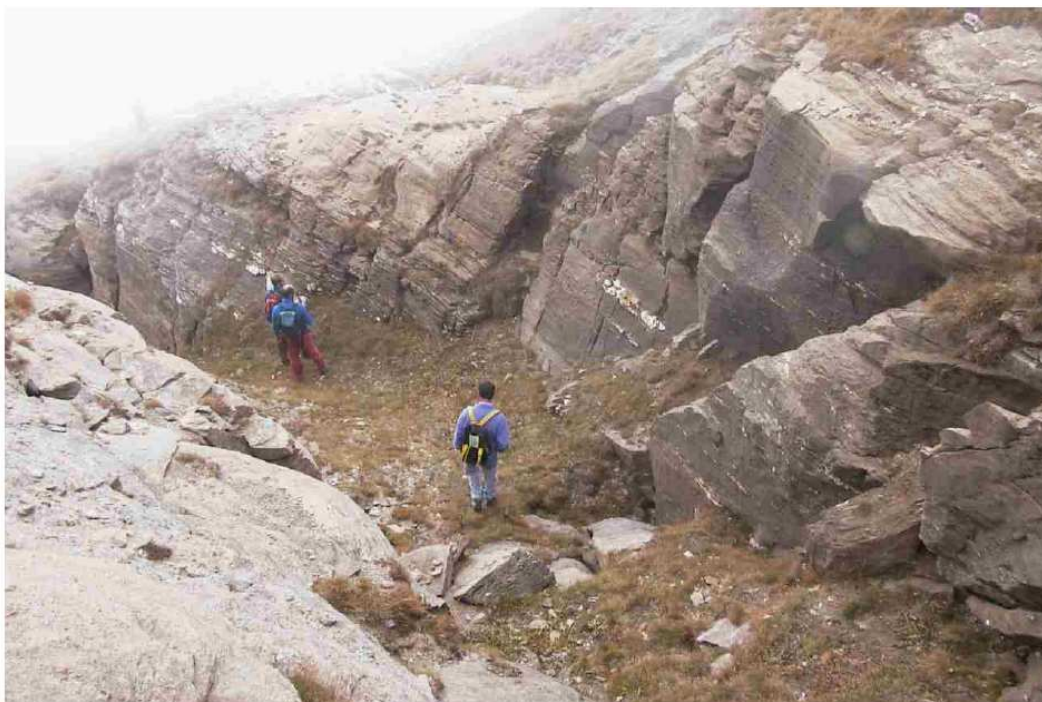
Foto n. 16: vista della trincea principale impostata nel versante a SW del P._{zo} del Dosso, nella tratta in cui assume andamento SW-NE. Anche dall'osservazione della presente foto si notano le numerose fratture che tagliano trasversalmente la trincea ed i consistenti depositi di riempimento presenti al fondo, inerbiti.

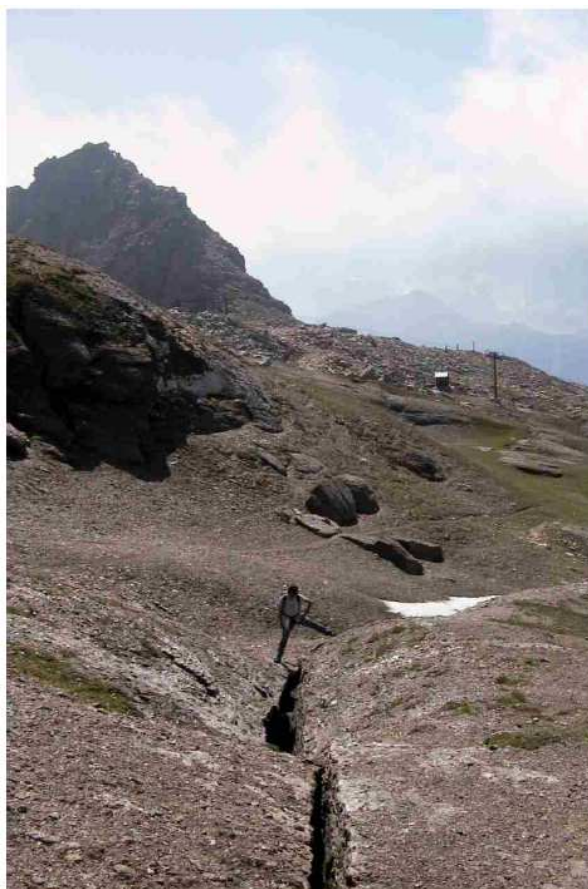
Foto n. 7: vista del versante settentrionale del P._{zo} del Dosso, poco a valle della linea di crinale; nella foto si osserva, in particolare, una delle numerose fratture aperte presenti nell'ambito del pendio.

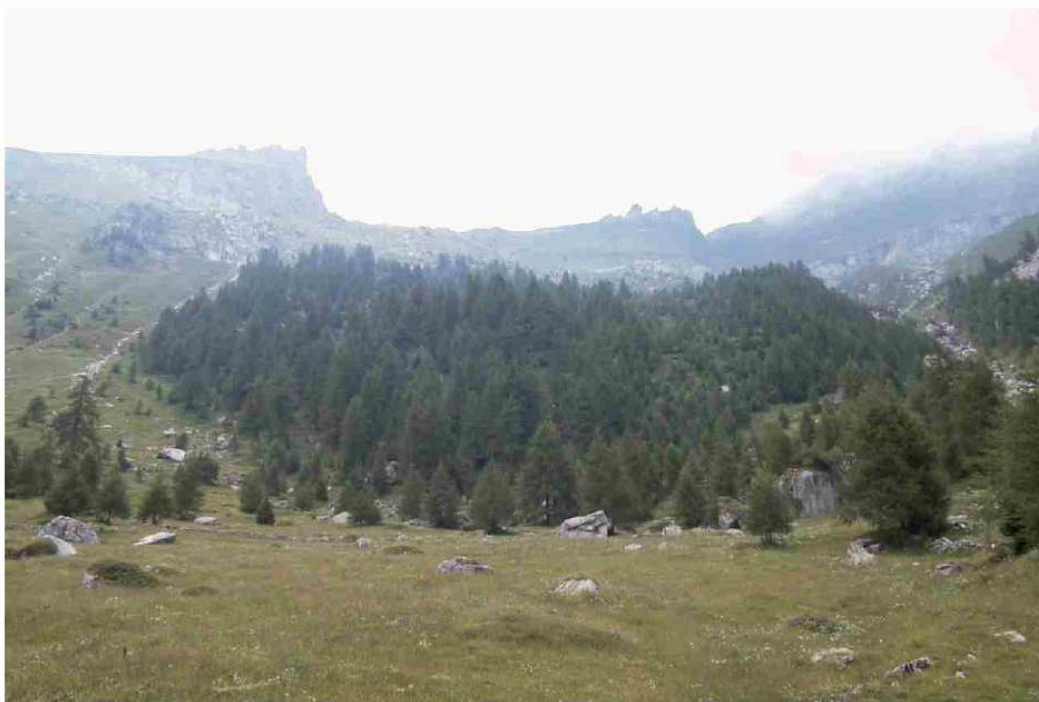
Foto n. 38: vista del fronte della paleofrana presente a monte della località Moiero, colonizzata da esemplari arborei ad alto fusto; dalla foto si comprende come la zona di distacco sia individuabile in corrispondenza della sella morfologica ad Est del P._{zo} del Dosso (in alto a sinistra nella foto).

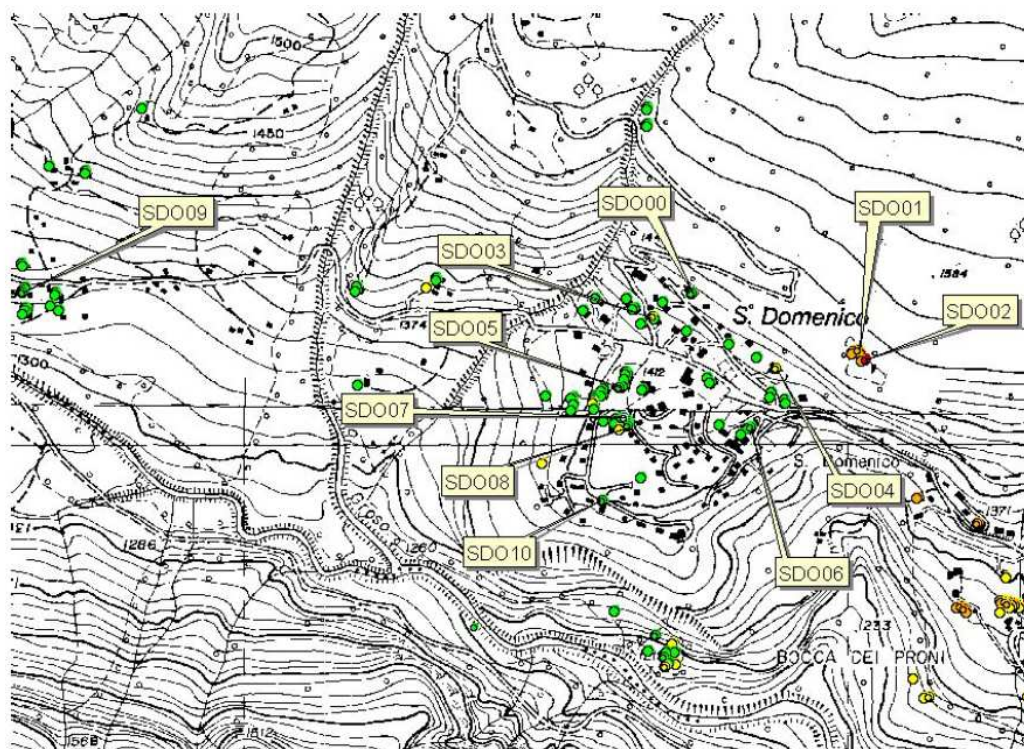
Per quanto riguarda l'area maggiormente prossima al tracciato del nuovo impianto di risalita in progetto, il settore di S. Domenico risulta stabile e solo un'area appena a NE dello stesso contiene un PS in movimento. La zona di Fernone non si differenzia per velocità di spostamento dal settore di deformazione gravitativa profonda di versante che la contiene. Ciò indica che il pendio si muove a velocità lenta senza indurre deformazioni differenziali al suo interno; allo stesso modo i PS dell'area Il Merlo-Chiosso sembrano essere in buon accordo con la presenza di alcuni fenomeni profondi. I PS con velocità di spostamento pressoché costante sono tutti praticamente inclusi all'interno dei corpi mappati (accumuli e nicchie).

Figura 14: TAVOLA 1. Particolare del campo di velocità sulla cittadina di San Domenico. Le label riproducono il codice del punto corrispondente alle serie temporali.

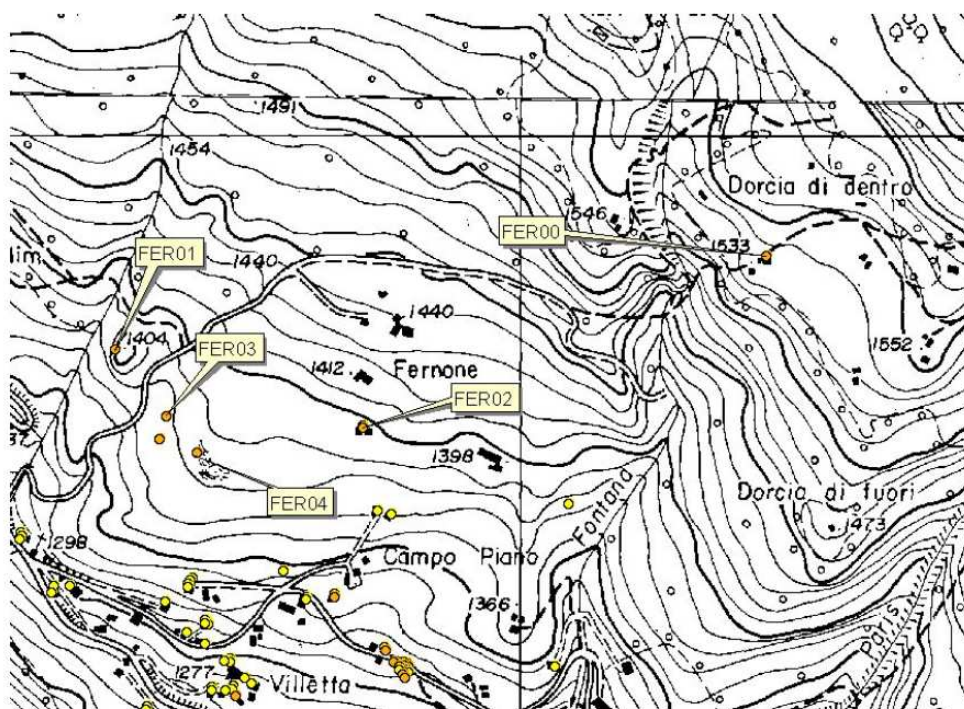
Figura 42: TAVOLA 4 - Particolare del campo di velocità sulla località di Fernone. Le label riproducono il codice del punto corrispondente alle serie temporali.

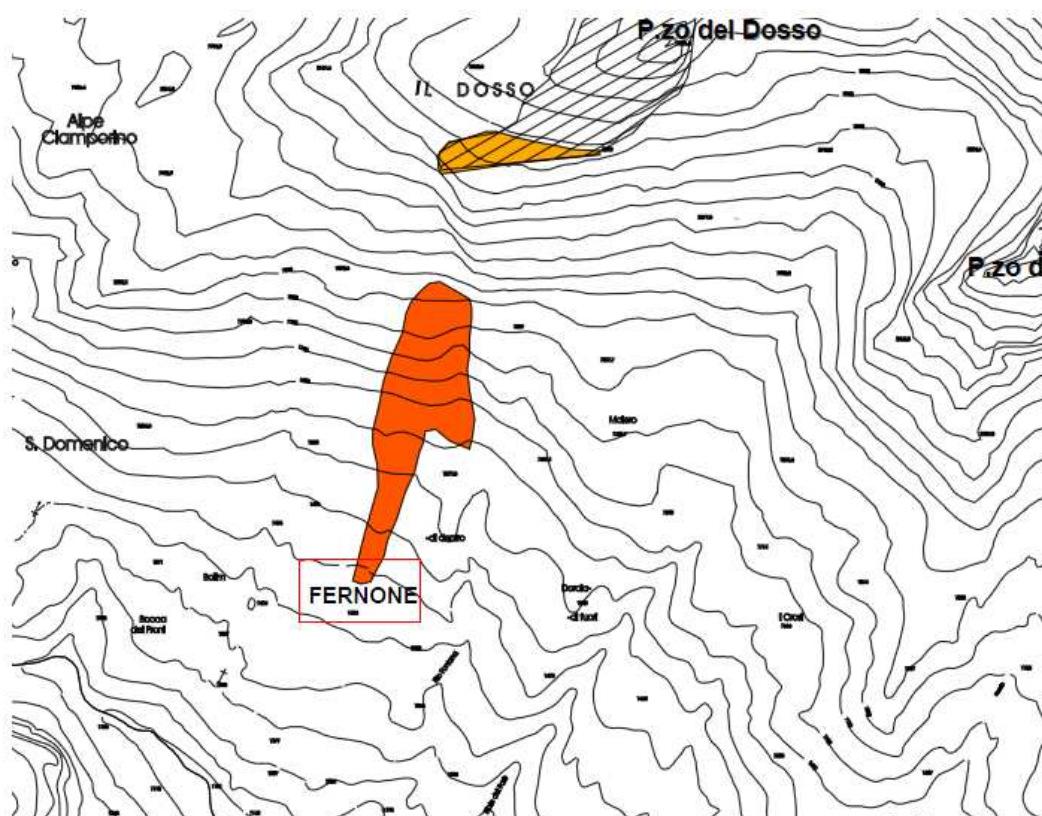
Figura 42 – Rappresentazione adottata per la simulazione quasi 2D dell'espandimento di un ipotetico crollo in massa coinvolgente un volume totale pari a circa 0.85 Mm³ di roccia.

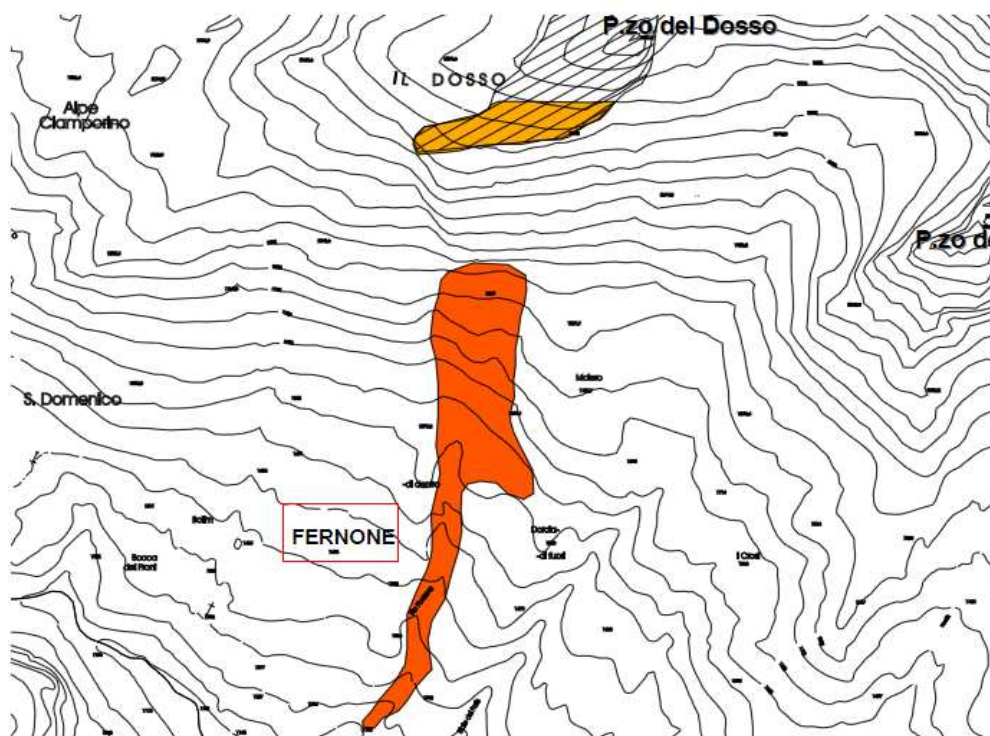
Figura 41 – Rappresentazione adottata per la simulazione quasi 2D dell'espandimento di un ipotetico crollo in massa coinvolgente un volume totale pari a circa 1.5 Mm^3 di roccia. In arancione chiaro la zona di distacco, in arancione scuro la zona di accumulo

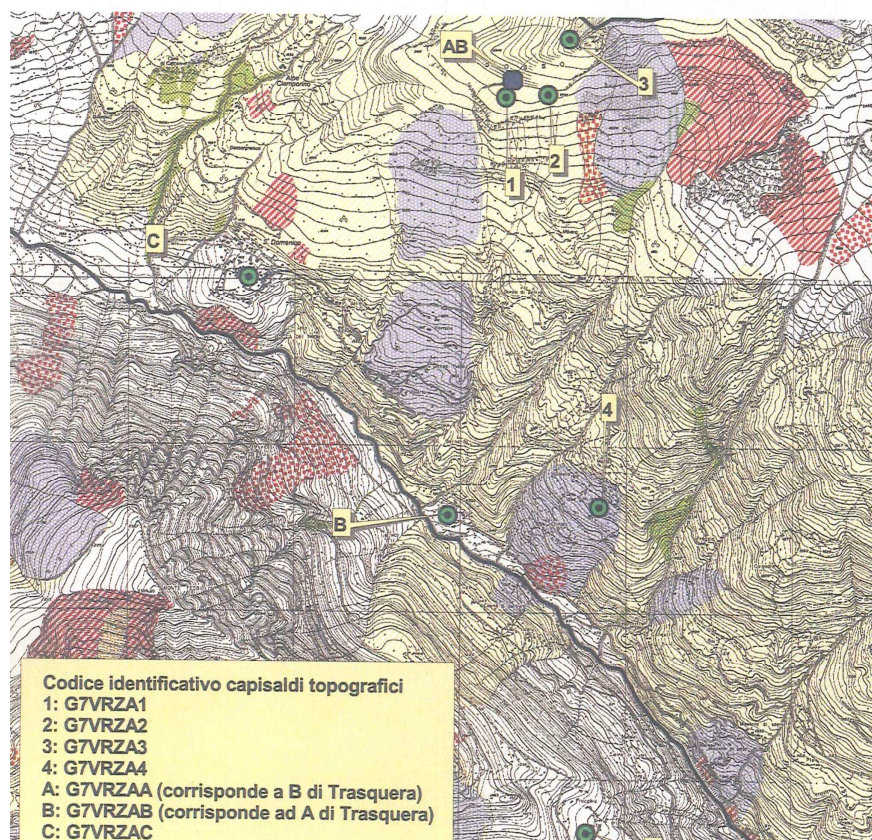
Comune di Varzo (VB) - Località S. Domenico
Quadro generale strumentazione installata

All'interno della sopra citata Relazione si legge che *“le misure topografiche GPS condotte nel settembre scorso sui tre capisaldi ubicati in località il Dosso (1, 2 e 3) non evidenziano alcun significativo spostamento dei punti di misura, rispetto alla precedente lettura (agosto 2012). Rispetto alla lettura di origine tali punti manifestano spostamenti di entità molto prossima a quello che viene considerato il campo di errore strumentale del metodo utilizzato”*.

Per quanto concerne le misure distanziometriche, in corrispondenza della frattura monitorata, la quale si sviluppa a circa 2300 m s.l.m. lungo il fianco meridionale del Pizzo del Dosso, con un'estensione di circa 500 m ed un andamento in direzione NE-SO, si legge che *“la lettura effettuata nel settembre scorso (2013) non ha evidenziato alcun significativo movimento rispetto a quanto registrato in occasione della misura di origine (giugno 2008)”*.

In conclusione, sia il monitoraggio con GPS che quello con base distanziometrica non hanno registrato movimenti significativi.
