DATI GENERALI SCHEDA

33

via Via Lincio Alberto

n.civico 22 / 24 / 26

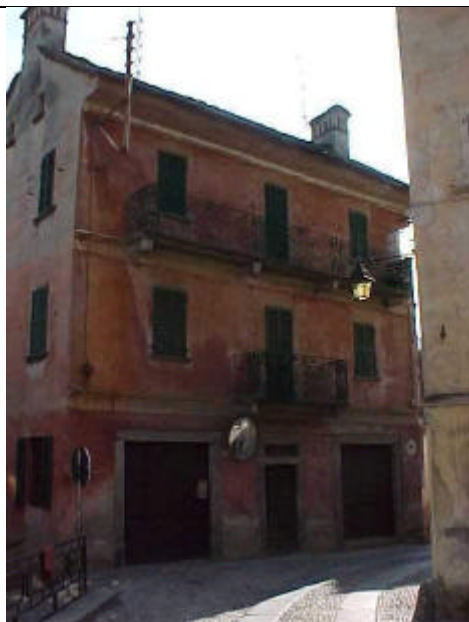
FOTO PROSPETTO

Tipologia edificio Unità semi isolata

Stato fisico Nec. manutenzione

1	<input checked="" type="checkbox"/> fondo facciata	Intonaco rasato liscio	Stabilitura	C0 40 40	
2	<input type="checkbox"/>				
3	<input type="checkbox"/>				
4	<input checked="" type="checkbox"/> zoccolatura	Intonaco al rustico	Cemento		
5	<input type="checkbox"/> basamento				
6	<input type="checkbox"/> rilievi orizzontali				
7	<input checked="" type="checkbox"/> fasce marcapiano	Fascioni marcapiano tinteggiati	Cemento	ON 00 90	
8	<input type="checkbox"/> rilievi verticali				
9	<input type="checkbox"/> lesene				
10	<input type="checkbox"/> portico				
11	<input type="checkbox"/> portico				
12	<input type="checkbox"/> portico				
13	<input checked="" type="checkbox"/> portoni	A superficie semplice	Legno	C0 30 20	
14	<input checked="" type="checkbox"/> portali e cornici	Cornice attorno al portone. Non tinteggiata	Pietra		
15	<input checked="" type="checkbox"/> sist. oscuramento	Persiane a due ante	Legno	L0 30 30

16	<input checked="" type="checkbox"/> infissi	Serramenti a due ante	Legno		
17	<input checked="" type="checkbox"/> davanzali	Ad un elemento sagomato.	Pietra		
18	<input type="checkbox"/> cornici finestre				
19	<input type="checkbox"/> marcafinestre				
20	<input type="checkbox"/> griglie finestre				
21	<input type="checkbox"/> serrande				
22	<input checked="" type="checkbox"/> balconi	Lastra e mensole sagomate in pietra, ringhiera con decori	Ferro		
23	<input type="checkbox"/> cornicioni				
24	<input checked="" type="checkbox"/> lattonerie	Canali di gronda e pluviali.	Lamiera		
25	<input type="checkbox"/> decori				
26	<input checked="" type="checkbox"/> copertura	Piode	Pietra		
27	<input type="checkbox"/> accessori
