DATI GENERALI SCHEDA

32

via Via Lincio Alberto

mappale 142 foglio 81

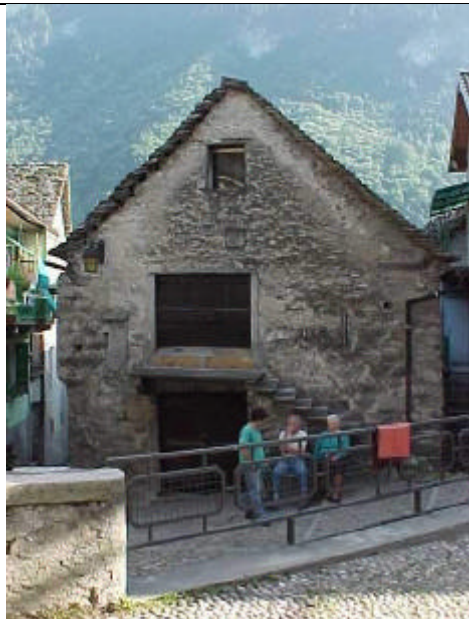
FOTO PROSPETTO

Tipologia edificio Unità isolata

Destinazione d'uso Ricovero materiali

Stato fisico Buono

1	<input checked="" type="checkbox"/> fondo facciata	Pietra a vista con malta di cemento		
2	<input type="checkbox"/>			
3	<input type="checkbox"/>			
4	<input type="checkbox"/> zoccolatura			
5	<input type="checkbox"/> basamento			
6	<input type="checkbox"/> rilievi orizzontali			
7	<input type="checkbox"/> fasce marcapiano			
8	<input type="checkbox"/> rilievi verticali			
9	<input type="checkbox"/> lesene			
10	<input type="checkbox"/> portico			
11	<input type="checkbox"/> portico			
12	<input type="checkbox"/> portico			
13	<input checked="" type="checkbox"/> portoni	N° 2 portoni ingresso semplici.	Legno	
14	<input type="checkbox"/> portali e cornici			
15	<input type="checkbox"/> sist. oscuramento			
16	<input checked="" type="checkbox"/> infissi	Aperture finestre semplici.	Legno	
17	<input type="checkbox"/> davanzali			
18	<input type="checkbox"/> cornici finestre			
19	<input type="checkbox"/> marcafinestre

20	<input type="checkbox"/> griglie finestre			
21	<input type="checkbox"/> serrande			
22	<input checked="" type="checkbox"/> balconi	Terrazzo ingresso: lastrone unico in pietra	pietra	
23	<input type="checkbox"/> cornicioni			
24	<input checked="" type="checkbox"/> lattonerie	Canale di gronda e pluviali.	Gronda in lamiera. Pluviale PVC	
25	<input type="checkbox"/> decori			
26	<input checked="" type="checkbox"/> copertura	In piode		
27	<input checked="" type="checkbox"/> accessori	Scala accesso con gradini in pietra	Pietra
