## FOTO PROSPETTO

## DATI GENERALI SCHEDA

via Via Alberto Lincio

n.civico 33

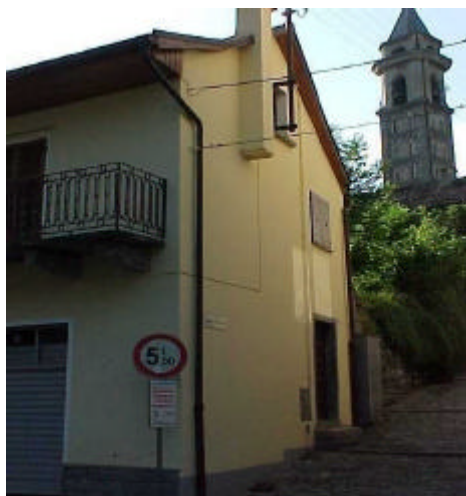
Tipologia edificio Unità isolata

Destinazione d'uso Civile abitazione

Stato fisico Buono

Carattere Parz. modificato

1	<input checked="" type="checkbox"/> fondo facciata	Intonaco rasato liscio.	Stabilitura	F6 25 85	
2	<input type="checkbox"/>				
3	<input type="checkbox"/>				
4	<input checked="" type="checkbox"/> zoccolatura	Rivestimento in formelle	Pietra		
5	<input type="checkbox"/> basamento				
6	<input type="checkbox"/> rilievi orizzontali				
7	<input type="checkbox"/> fasce marcapiano				
8	<input type="checkbox"/> fasce marcapiano				
9	<input type="checkbox"/> lesene				
10	<input type="checkbox"/> portico				
11	<input type="checkbox"/> portico				
12	<input type="checkbox"/> portico				
13	<input checked="" type="checkbox"/> portoni	Portoncino ingresso con riquadri vetrati. Colore naturale	Legno e vetro		
14	<input checked="" type="checkbox"/> portali e cornici	Cornice su tre lati attorno portoncino ingresso.	Pietra		
15	<input checked="" type="checkbox"/> sist. oscuramento	Persiane a due ante. Colore naturale	Legno

16	<input checked="" type="checkbox"/> infissi	Serramenti a due ante.	Legno P.Primo / Alluminio altre		
17	<input checked="" type="checkbox"/> davanzali	Ad elementi semplici squadrati	Pietra		
18	<input checked="" type="checkbox"/> cornici finestre	Intonaco rasato liscio	Stabilitura	ON 00 89	
19	<input type="checkbox"/> marcafinestre				
20	<input type="checkbox"/> griglie finestre				
21	<input type="checkbox"/> serrande				
22	<input type="checkbox"/> balconi				
23	<input type="checkbox"/> cornicioni				
24	<input checked="" type="checkbox"/> lattonerie	Canale di gronda e pluviali.	Lamiera		
25	<input type="checkbox"/> decori				
26	<input type="checkbox"/> copertura

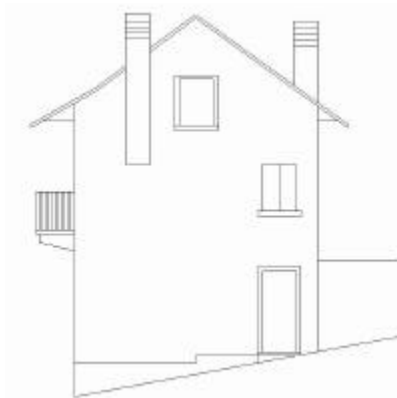
## GRAFICO PROSPETTO

Altri colori ritrovati in facciata (probabile originale):

E0 20 70
