DATI GENERALI SCHEDA

via Via Alberto Lincio

rif. tavola 05

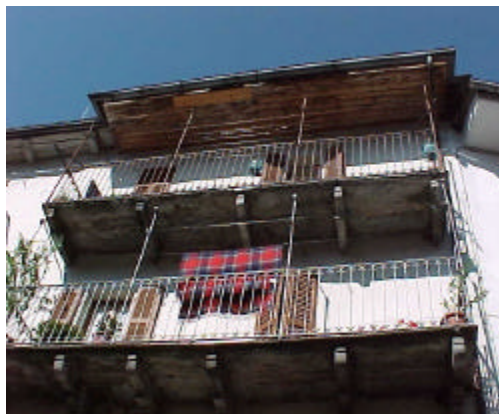
FOTO PROSPETTO

Tipologia edificio Unità a schiera

Stato fisico Rich. manutenzione

Carattere Parz. modificata

1	<input checked="" type="checkbox"/> fondo facciata	Intonaco rasato liscio.	Stabilitura	ON 00 90	
2	<input type="checkbox"/>				
3	<input type="checkbox"/>				
4	<input checked="" type="checkbox"/> zoccolatura	Rivestimento in formelle	Pietra		
5	<input checked="" type="checkbox"/> basamento	Intonaco rasato liscio.	Stabilitura	F2 07 88	
6	<input type="checkbox"/> rilievi orizzontali				
7	<input type="checkbox"/> fasce marcapiano				
8	<input type="checkbox"/> rilievi verticali				
9	<input type="checkbox"/> lesene				
10	<input type="checkbox"/> portico				
11	<input type="checkbox"/> portico				
12	<input type="checkbox"/> portico				
13	<input checked="" type="checkbox"/> Portali e cornici	P.Terreno: cornici porte	Pietra		
14	<input checked="" type="checkbox"/> sist. oscuramento	P.Primo: persiane a due ante	Legno		
15	<input checked="" type="checkbox"/> sist. oscuramento	P.Secondo: persiane a due ante	Legno	C8 25 45

16	<input checked="" type="checkbox"/> infissi	P.Terreno: serramenti in metallo	Ferro	F6 05 40	
17	<input checked="" type="checkbox"/> infissi	P.Superiori: serramenti a due ante	Legno		
18	<input type="checkbox"/> cornici finestre				
19	<input type="checkbox"/> marcafinestre				
20	<input type="checkbox"/> griglie finestre				
21	<input checked="" type="checkbox"/> serrande	Chiusa a ricorsi orizzontali	Ferro		
22	<input checked="" type="checkbox"/> balconi	Lastra in pietra con mensole in pietra Ringhiera ad elementi verticali semplici	Ferro	F6 05 40	
23	<input type="checkbox"/> cornicioni				
24	<input checked="" type="checkbox"/> lattonerie	Canale di gronda e pluviali.	Lamiera		
25	<input type="checkbox"/> decori				
26	<input checked="" type="checkbox"/> copertura	Piode	Pietra		
27	<input type="checkbox"/> accessori
