DATI GENERALI SCHEDA

37

via Via Lincio Alberto

rif. tavola 05

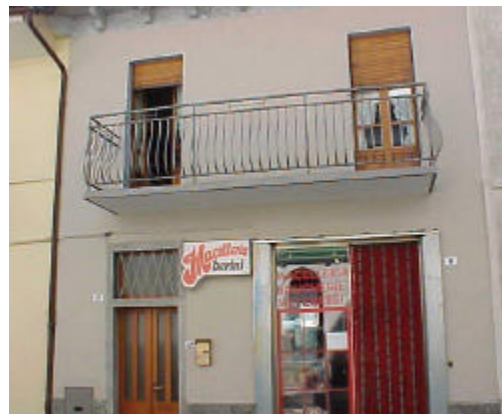
FOTO PROSPETTO

Tipologia edificio Unità a schiera

Destinazione d'uso Misto

Stato fisico Buono

Piani fuori terra 2

Prospetti a vista 1

1	<input checked="" type="checkbox"/> fondo facciata	Intonaco al rustico plastico	Cemento	D6 04 78	
2	<input type="checkbox"/>				
3	<input type="checkbox"/>				
4	<input type="checkbox"/> zoccolatura	Rivestimento in formelle	Pietra		
5	<input type="checkbox"/> basamento				
6	<input type="checkbox"/> rilievi orizzontali				
7	<input type="checkbox"/> fasce marcapiano				
8	<input type="checkbox"/> rilievi verticali				
9	<input type="checkbox"/> lesene				
10	<input type="checkbox"/> portico				
11	<input type="checkbox"/> portico				
12	<input type="checkbox"/> portico				
13	<input checked="" type="checkbox"/> portoni	A cornice con vetro e griglia; sopraporta	Legno e vetro		
14	<input checked="" type="checkbox"/> portali e cornici	Cornice attorno al portone e sopraporta	Pietra		
15	<input type="checkbox"/> sist. oscuramento	Tapparelle	Legno		
16	<input checked="" type="checkbox"/> infissi	Serramenti a due ante	Legno

17	<input type="checkbox"/> davanzali				
18	<input type="checkbox"/> cornici finestre				
19	<input type="checkbox"/> marcafinestre				
20	<input checked="" type="checkbox"/> griglie finestre	Sopraporta a maglia romboidale	Ferro		
21	<input checked="" type="checkbox"/> serrande	Chiusa a ricorsi orizzontali	Ferro		
22	<input checked="" type="checkbox"/> balconi	In cemento con ringhiera semplice	Ferro		
23	<input checked="" type="checkbox"/> cornicioni	Frontalino pietra	Pietra		
24	<input checked="" type="checkbox"/> lattonerie	Canale di gronda e pluviali.	Lamiera		
25	<input type="checkbox"/> decori				
26	<input checked="" type="checkbox"/> copertura	In piode	Pietra		
27	<input type="checkbox"/> accessori
