DATI GENERALI SCHEDA

14a

via Largo Clemente Pletti

mappale 60 foglio 81

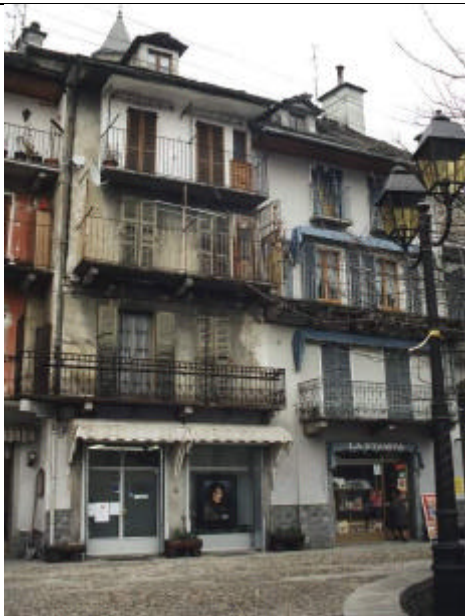
FOTO PROSPETTO

Tipologia edificio Unità a schiera

Destinazione d'uso Misto

Stato fisico Degradato

Piani fuori terra 4 + 1 sottotetto

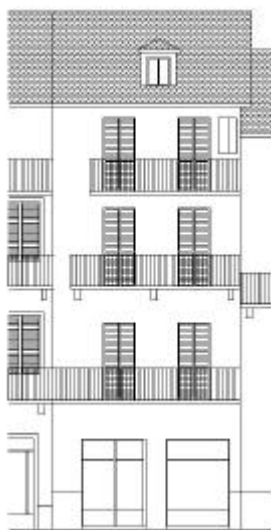
GRAFICO PROSPETTO

1	<input checked="" type="checkbox"/> fondo facciata	P.Terreno: Intonaco rasato liscio	Stabilitura	ON 00 69	
2	<input checked="" type="checkbox"/> fondo facciata	P.Primo e P.Secondo: intonaco rasato liscio	Stabilitura		
3	<input checked="" type="checkbox"/> fondo facciata	P.Terzo: intonaco rasato liscio. Tinteggiato bianco	Stabilitura		
4	<input checked="" type="checkbox"/> zoccolatura	Rivestimento in formelle	Pietra		
5	<input type="checkbox"/> basamento				
6	<input type="checkbox"/> rilievi orizzontali				
7	<input type="checkbox"/> fasce marcapiano				
8	<input type="checkbox"/> rilievi verticali				
9	<input type="checkbox"/> lesene				
10	<input type="checkbox"/> portico				
11	<input type="checkbox"/> portico				
12	<input type="checkbox"/> portico				
13	<input type="checkbox"/> portoni				
14	<input checked="" type="checkbox"/> portali e cornici	Elementi squadrati	Pietra		
15	<input checked="" type="checkbox"/> sist. oscuramento	Persiane semplici	Legno

16	<input checked="" type="checkbox"/> infissi	Vetrine ed ingresso attività commerciale	Ferro e vetro	ON 00 69	
17	<input checked="" type="checkbox"/> infissi	Aperture finestre semplici	Legno		
18	<input type="checkbox"/> davanzali				
19	<input type="checkbox"/> cornici finestre				
20	<input type="checkbox"/> marcafinestre				
21	<input type="checkbox"/> griglie finestre				
22	<input type="checkbox"/> serrande				
23	<input checked="" type="checkbox"/> balconi	Lastre e mensole in pietra. Ringhiera semplice ad elementi verticali	Ferro		
24	<input type="checkbox"/> cornicioni				
25	<input checked="" type="checkbox"/> lattonerie	Canale di gronda e pluviali.	Lamiera		
26	<input type="checkbox"/> decori				
27	<input checked="" type="checkbox"/> copertura	In piode			
28	<input checked="" type="checkbox"/> accessori	Abbaino
